**COMUNE DI MACERATA**  
SERVIZIO GESTIONE DEL TERRITORIO

**PIANO DI RECUPERO DEL CENTRO STORICO**

**INDIVIDUAZIONE DELLE EMERGENZE AMBIENTALI**  
Allegato grafico n° 1

Individuazione e censimento delle emergenze ambientali

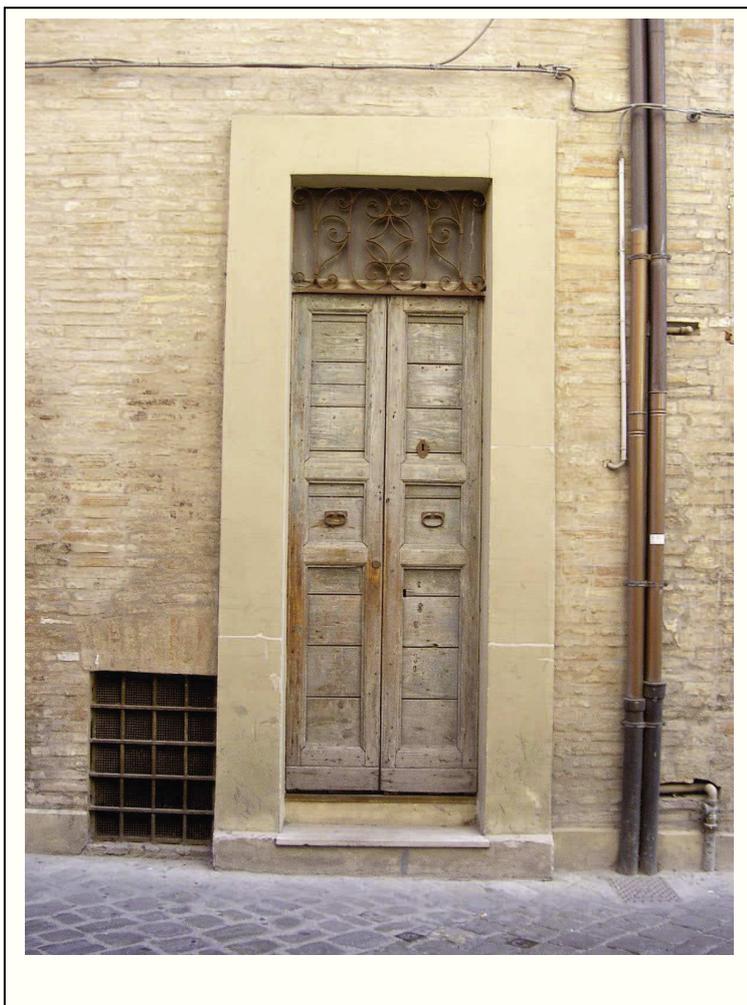
Fig.1 – porta in legno con tavole incassato  
Riferimento cartografico: Tav.04

Porta seicentesca in legno verniciato a due ante, con 6 specchi incassati costituiti da tavole e cornici semplici. Probabilmente in legno di castagno o abete. Maniglie di ferro a martelletto con serratura originale, anche se non più utilizzata. Tracce di verniciatura di color verde rame. Sopraluce vetrato con grata di ferro.

Obbligo di restauro e mantenimento del portone di legno e della ferramenta anche se non più utilizzata. La parte bassa, può essere parzialmente sostituita o portata a misura da una tavoletta aggiuntiva della medesima essenza e colore della porta, opportunamente antichizzata. Protettivo in resina trasparente opaca a dispersione acquosa, tale da non costituire film e in grado di fissare quel poco di pigmento colorato ancora esistente. Chiusura delle tracce murarie rimaste aperte e sistemazione delle tubazioni del gas e degli scarichi posti sul lato destro.

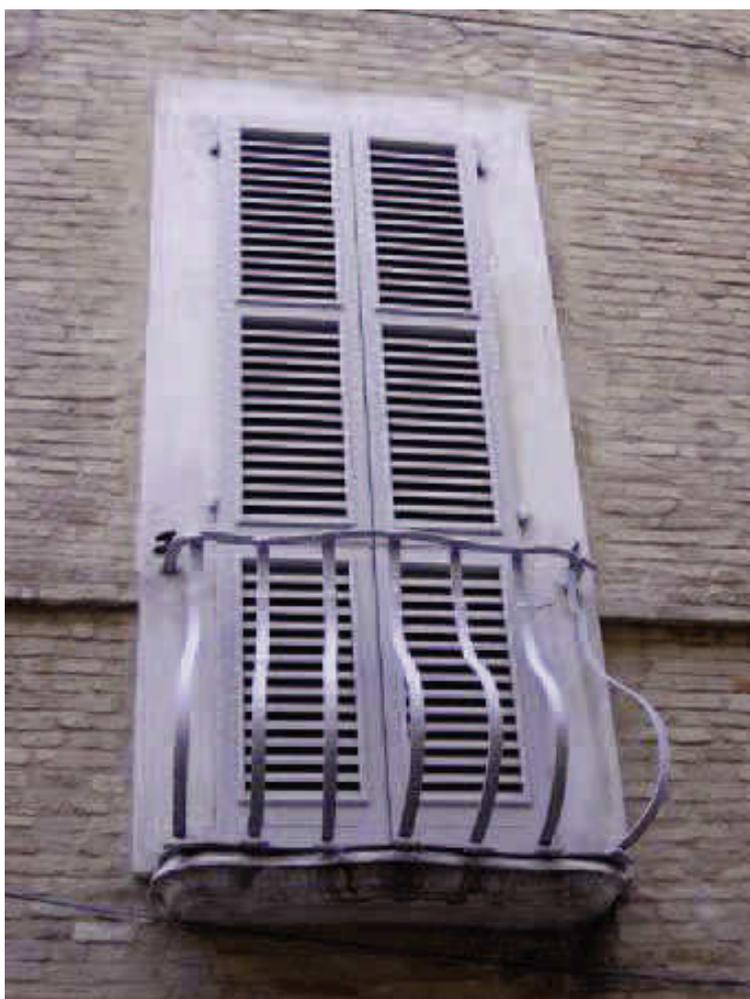
Fig.1 –Balconcino in pietra d’Istria e ringhiera di ferro

Porta finestra, provvista di balconcino a sporto in stile barocco ricavato sul prolungamento della soglia in pietra d’istria sagomata, e ringhiera in ferro battuto con passamano di ferro a mezza mandola.

obbligo di restauro. In particolare la soglia di pietra, potrà essere opportunamente ripulita con impacchi di polpa di cellulosa e solventi non corrosivi.

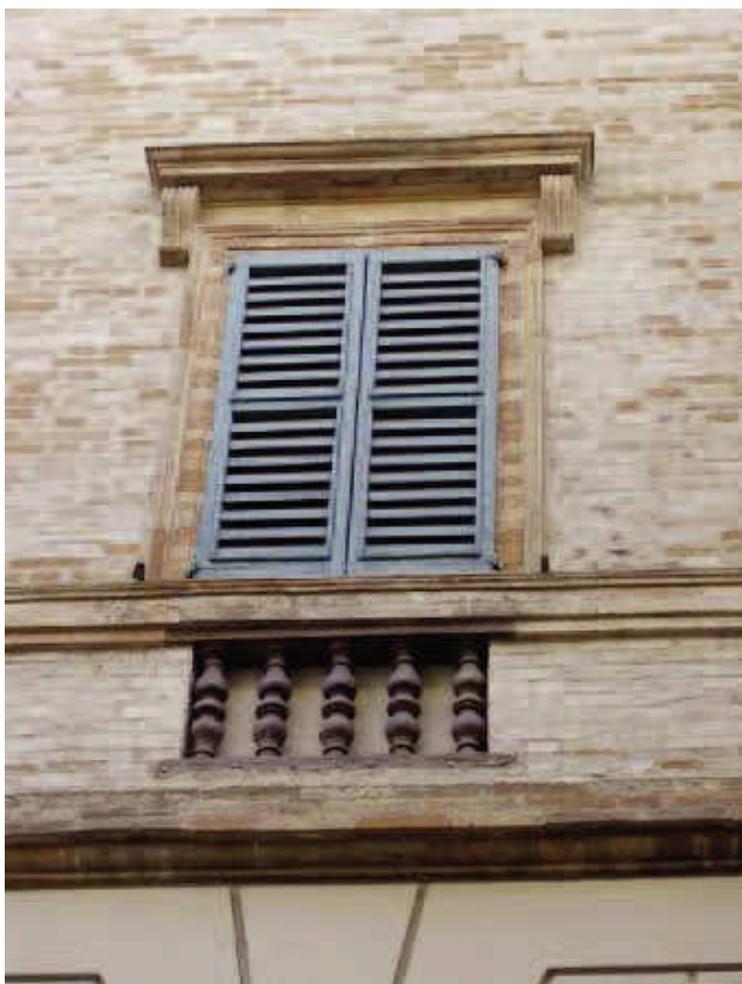
Fig.1 – Finestra con cornice in cotto

Finestra con cornice neoclassica in cotto e sfondo inferiore incassato con finta balaustra lignea composta da cinque colonnine.

Obbligo di restauro.

La persiana se sostituita dovrà mantenere le stesse caratteristiche estetiche di quella qui rappresentata. (Stecca con smusso a "becco di civetta" e cornice esterna fermastecca. I colori possono essere scelti tra quelli descritti nelle N.T.A. all'art.5.3.4

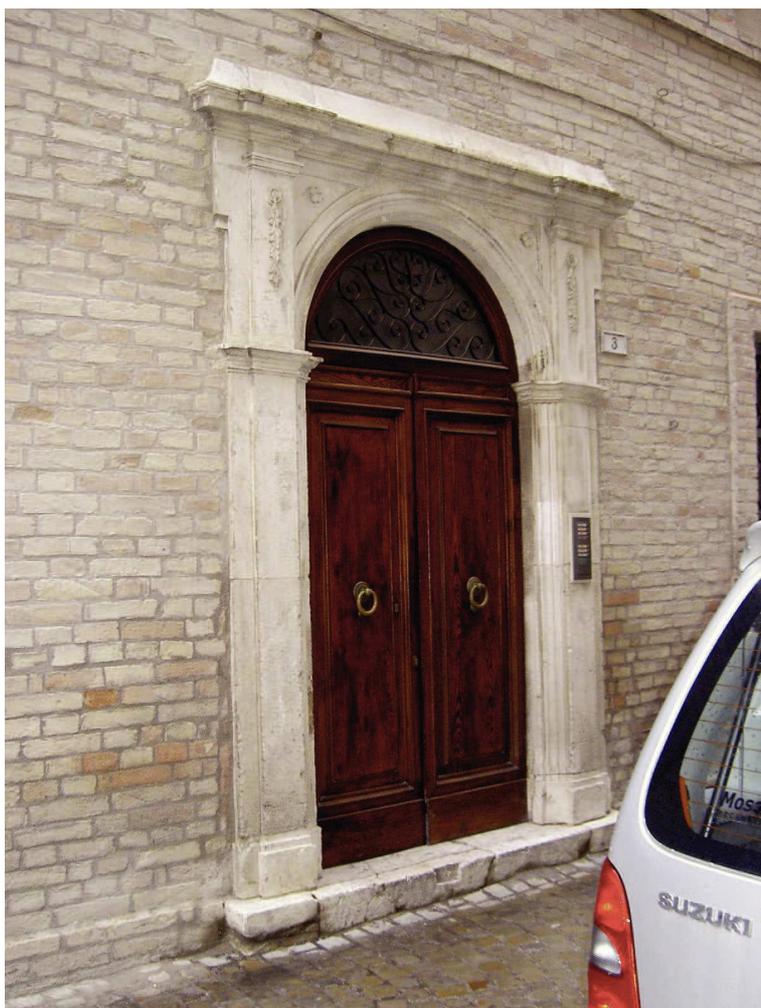
Fig.1 – Portale

Portale ottocentesco in pietra d'Istria archivoltato e portone di legno doppia anta con due specchi, in legno di larice massiccio, tinto noce e trattato con oli naturali e cera liquida. Sopraluce vetrato munito di grata di ferro battuto. Finti batocchi in ottone e serrature originali da mantenere.

Il portale ed il portone sono stati recentemente manutentati. Purtroppo la pietra d'istria invece di essere ripulita con impacco di polpa di cellulosa e pulente,(vedi prova a sx del citofono) è stata erroneamente sabbiata. La metà inferiore del portale risulta così "biscottata".

Manutenzione e restauro.

Da modificare la localizzazione della pulsantiera da spostare a destra del portale. Eventuali riprese del gradino di accesso, dovranno essere eseguite con reintegri di pietra e stuccatura di cemento bianco e resina.

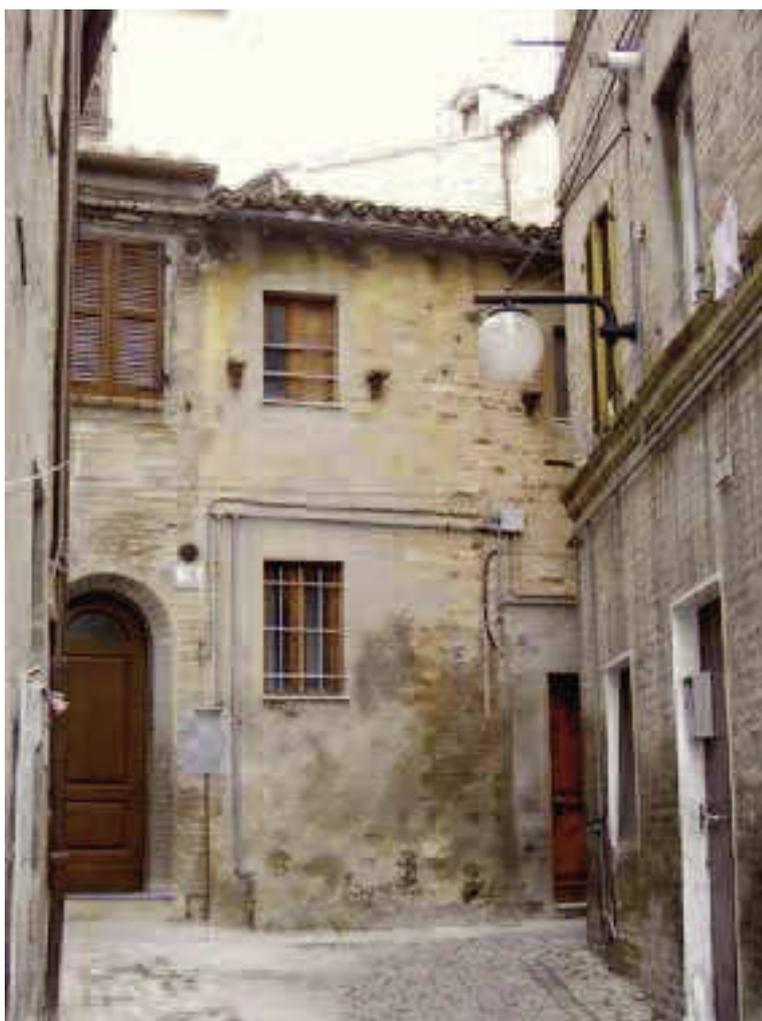
Fig.1 – Fronte di alcune case a schiera di V.lo  
Bernardini .  
Riferimento cartografico: Tav.04

Elementi in cotto sagomati a mensola sormontati da un mattone posto di piano. In passato questi elementi venivano utilizzati per formare piccoli sbalzi costituiti da un tavolato di legno poggiato sulle mensole. In questi piccoli “balconcini” venivano riposte, nel periodo invernale, le derrate alimentari . Venivano anche utilizzati per poggiare “vasi da notte, o “buioli” e più tardi anche come portavasi.

obbligo di mantenimento degli elementi in cotto a sporto. In ogni caso, lo sporto potrà essere completato del tavolato mancante, per una profondità massima di cm 40. Non sono ammessi piani costituiti da materiale diverso dal legno in tavola, che potrà essere naturale o verniciato a smalto.

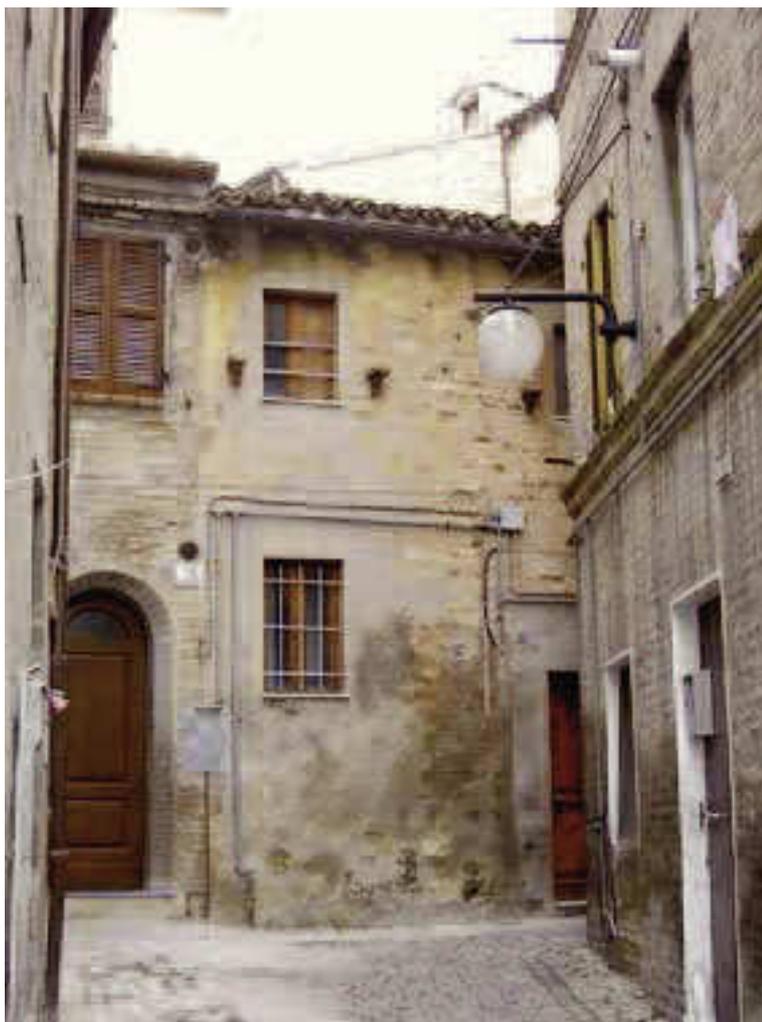
Fig.1 – Fronte di alcune case a schiera di V.lo  
Bernardini .  
Riferimento cartografico: Tav.05

elementi in cotto sagomati a mensola sormontati da un mattone posto di piano. In passato questi elementi venivano utilizzati per formare piccoli sbalzi costituiti da un tavolato di legno poggiato sulle mensole. In questi piccoli “balconcini” venivano riposte nel periodo invernale, le derrate alimentari . Ma anche venivano utilizzati per poggiare “vasi da notte, o “buioli” e più tardi anche come portavasi.

obbligo di mantenimento degli elementi in cotto a sporto. In ogni caso, lo sporto potrà essere completato del tavolato mancante, per una profondità massima di cm 40. Non sono ammessi piani costituiti da materiale diverso dal legno in tavola, che potrà essere naturale o verniciato a smalto.

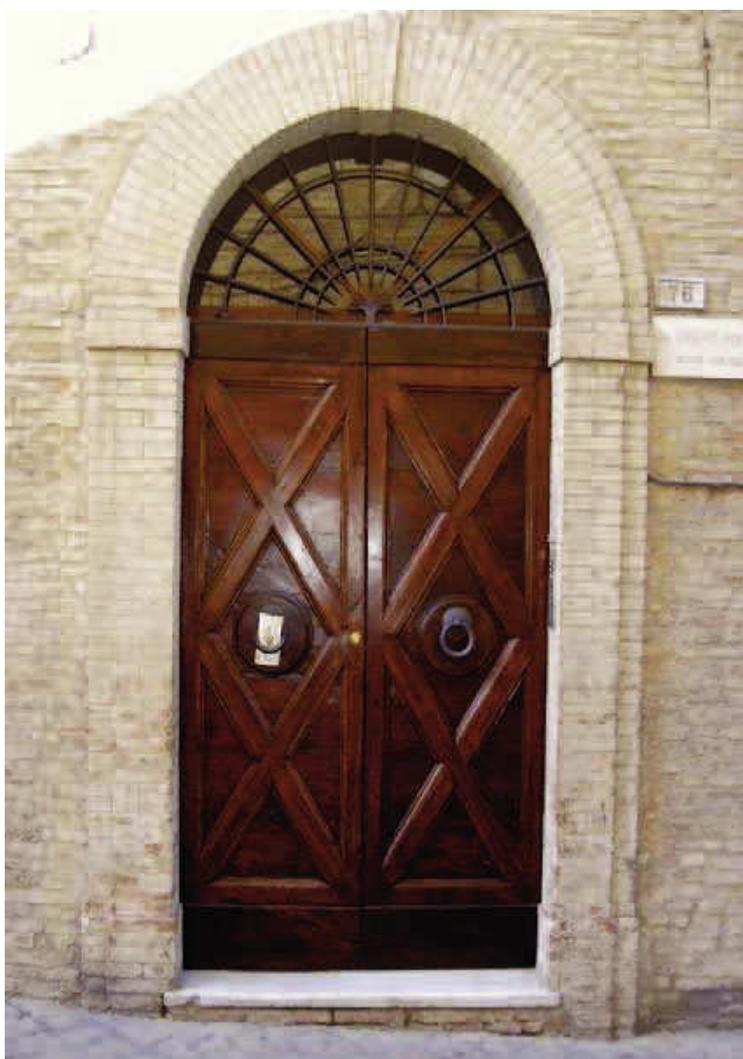
Fig.1 – finestra incorniciata e cornicione  
 Riferimento cartografico .Tav.04

Portale archivoltato in cotto a vista con elementi sporgenti in chiave e alle reni. Portone in legno naturale mordensato a doppia anta, costituito da tavolato di fondo orizzontale e losanghe in rilievo a croce di S.Andrea. Sopraluce archivoltato a vetro con infisso fermavetro a raggiera e batocchi fissi verniciati (probabilmente in ottone)

Obbligo di restauro.  
 Ottimo esempio di conservazione e restauro del portone originario.

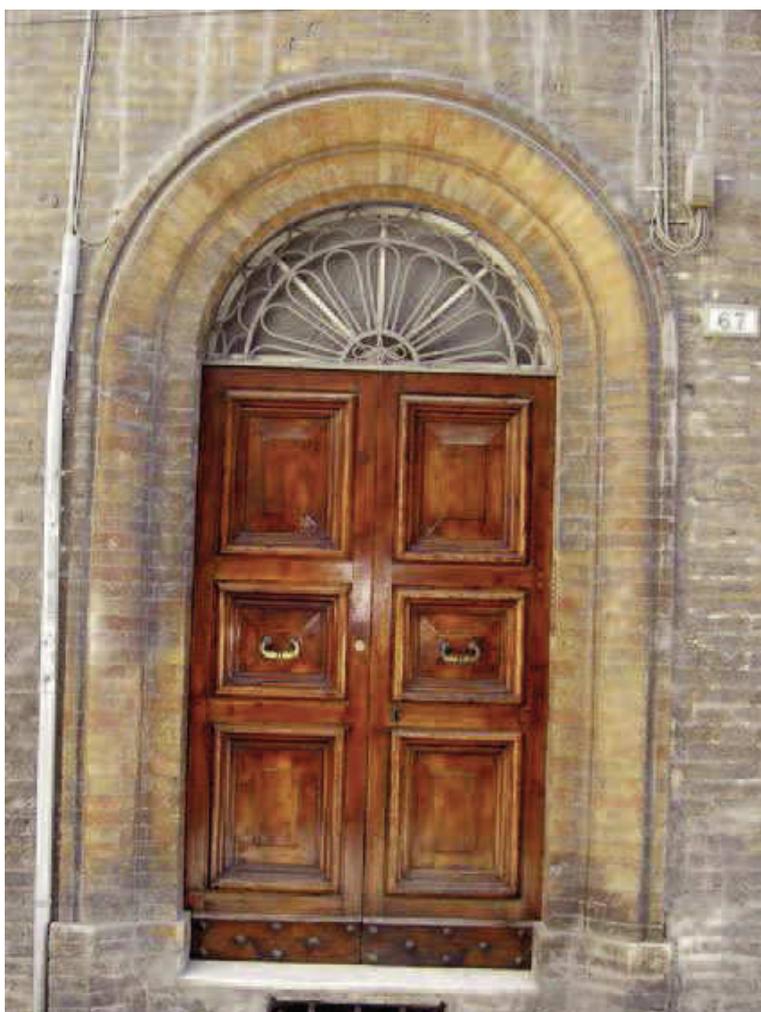
Fig.1 – portale d'ingresso

Portale archivoltato in mattone a vista con elementi arrotondati e sopra luce vetrato munito di grata di ferro.

Portone in legno di larice mordensato, a due ante con tre bugne ciascuna e cornici arrotondate, munito di maniglioni fissi in ottone e finte chiodature del traverso inferiore

Manutenzione ordinaria del portone in legno e lucidatura da effettuare con cere e tamponi. Eventuale pulizia del paramento murario relativo al portale archivoltato, con soluzioni di acqua e sapone, applicato con spazzole di saggina o soluzione di acido cloridrico in percentuale non superiore al 20% di acqua per le parti più sporche. Impianti di allaccio elettrico da rivedere soprattutto per la canalina della illuminazione pubblica da riverniciare.

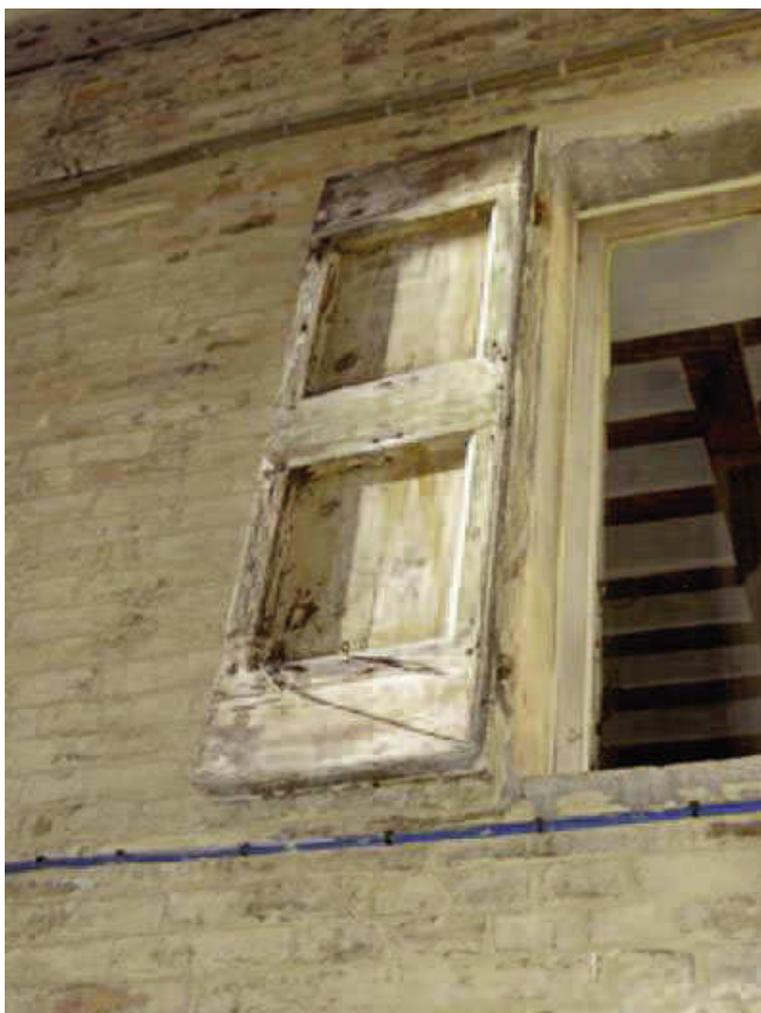
Sportellone in legno di Castagno o  
 abete, pitturato. Elemento di chiusura  
 esterno composto da tavolato  
 inchiodato su telaio, di uso  
 precedente alla persiana. (fino al  
 '700')

obbligo di mantenimento e restauro.  
 La verniciatura interna ed esterna  
 dello sportellone può essere lasciata  
 allo status-quo e protetta da resine  
 trasparenti opache.

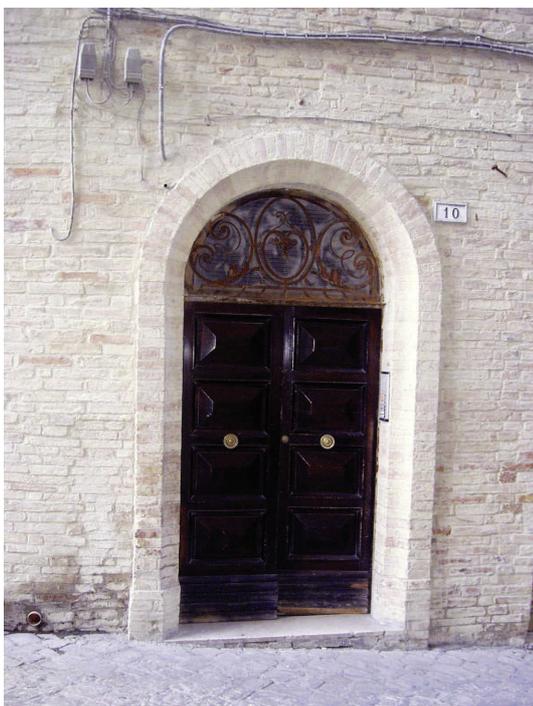
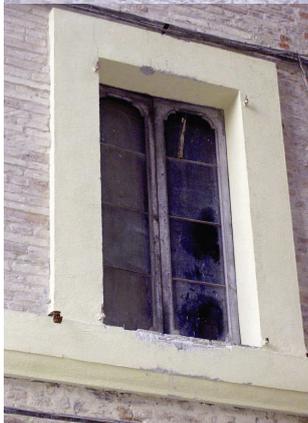
Fig.1 – Portone e finestra

Portale in cotto archivoltato e portone di legno doppia anta con quattro bugne ciascuna. Sopraluce vetrato munito di grata di ferro battuto. Finestra di tipo settecentesco con traverso orizzontale superiore ed inferiore modinato e listello fermavetro. Oltre il tipo di finestra illustrato, in questo edificio sono presenti altri tipi d'infisso di più recente fattura.

Manutenzione e restauro.

Le finestre sopra descritte dovranno essere conservate e sottoposte a restauro così come descritto nell'art. 5.3.4 delle N.T.A. del Piano Particolareggiato del Centro storico. Le altre di tipo diverso, potranno essere sostituite con nuovi infissi, purchè simili, per tipo, forma e coloritura a quello ivi illustrato.

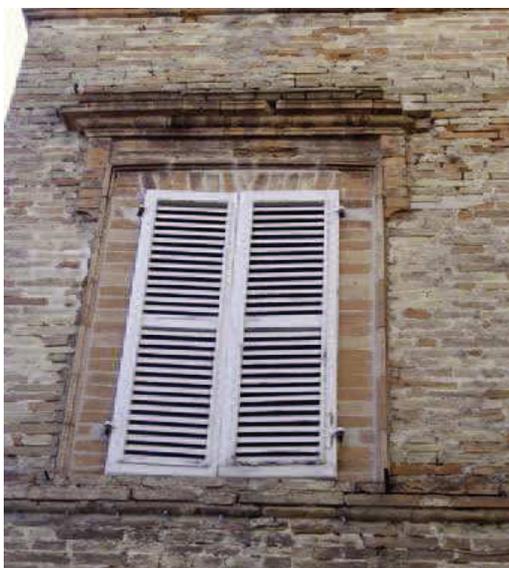
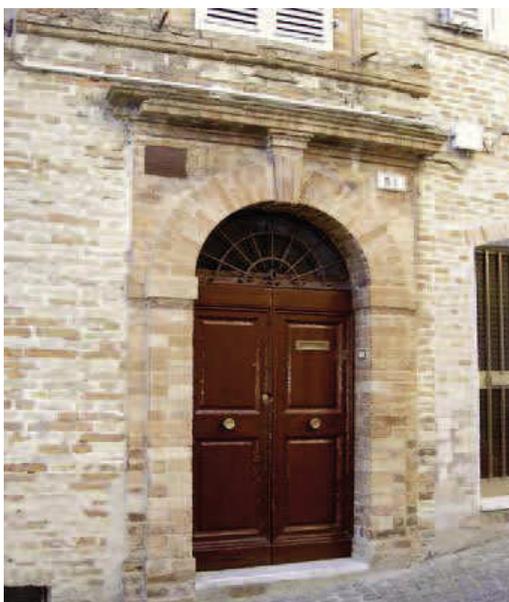
Fig.1 – Fronte di casa a schiera, finestra incorniciata

finestra del piano 1°, munita di mostra in cotto con elementi sommitali sagomati a sporto e portale in cotto.

obbligo di restauro e mantenimento degli elementi in cotto per le finestre, con integrazione di quelli mancanti, ripresa dei giunti ed eliminazione della malta realizzata con cemento Portland. Per migliorare la resistenza dei giunti più esposti agli agenti atmosferici ed al degrado della parte alta delle cornici in aggetto, è bene realizzare una copertina di sacrificio a scivolo (inclinazione verso l'esterno) costituita da malta di calce e sabbia, tinteggiata con vernice a base di resine acriliche anche trasparenti.

La targhetta pubblicitaria in lamiera può essere mantenuta e recuperata. Il portone di legno potrà essere riverniciato con smalto opaco dello stesso colore o dei colori ammessi ai sensi dell'art.5.3.4 delle N.T.A. relative all'arredo urbano

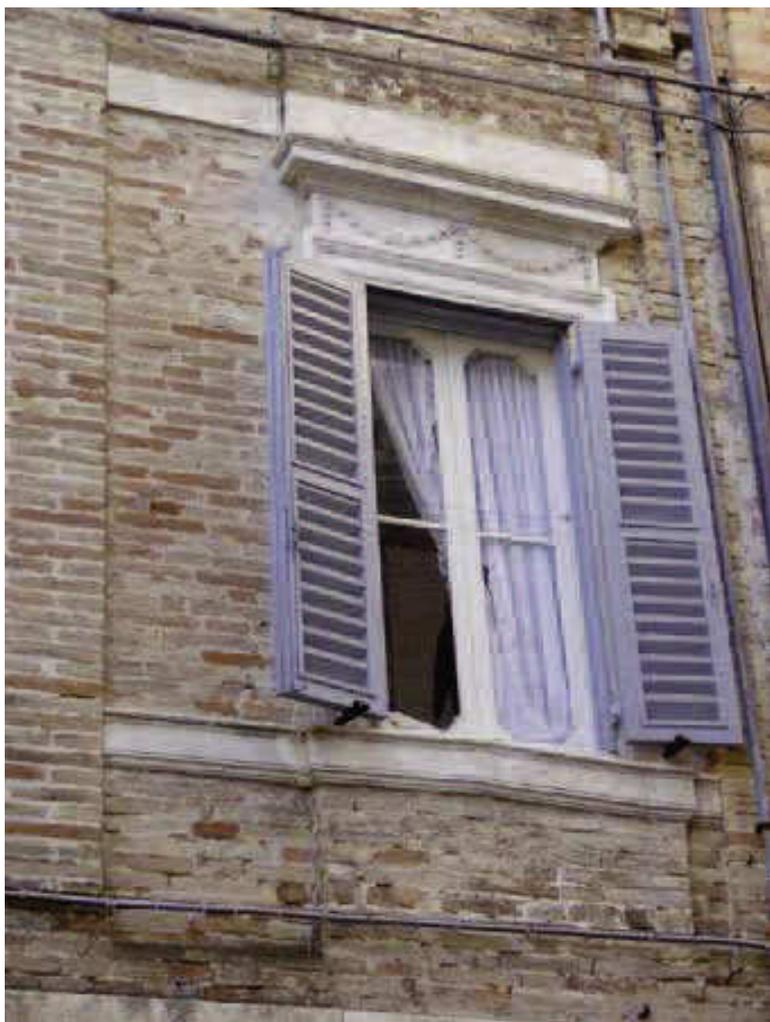
cornice composta da elementi in  
pietra d'Istria decorati nella parte  
sommitale con festone in altorilievo.  
Ancora originale la finestra  
ottocentesca con cornice modinata e  
listello fermavetro centrale.

obbligo di restauro per la cornice in  
pietra e per la finestra.  
Possono essere apportate lievi  
modifiche all'infisso, solo nel caso si  
renda necessario l'impiego di vetri a  
camera d'aria. Dovranno comunque  
essere mantenuti i listelli fermavetro.  
L'eventuale ricoloritura dovrà essere  
eseguita con vernice a smalto dello  
stesso colore dell'esistente.

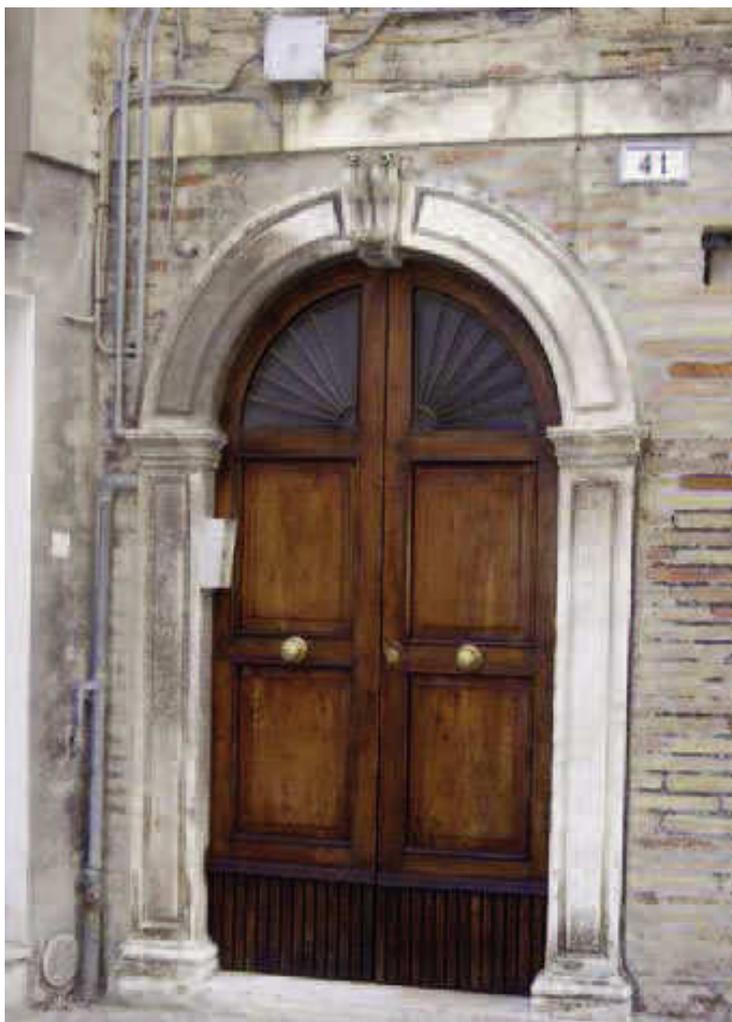
Fig.1 –Portale in pietra d'Istria  
Riferimento cartografico : Tav.04

cornice composta da elementi in  
pietra d'Istria lavorata.  
Portone in legno massiccio  
mordensato (abete o rovere)provvisto  
di sopraluce con inferriata applicata  
direttamente sulla porta e maniglie  
ottonate.

obbligo di restauro per le cornice in  
pietra, che può essere  
opportunamente ripulita con  
impacchi di polpa di cellulosa e  
solventi non corrosivi.  
Maggiore attenzione dovrà essere  
posta nell'inserimento degli impianti  
del gas, dell'energia elettrica e  
dell'impianto citofonico. Per  
quest'ultimo si suggerisce lo  
spostamento nel muro di facciata a  
destra della cornice di pietra.

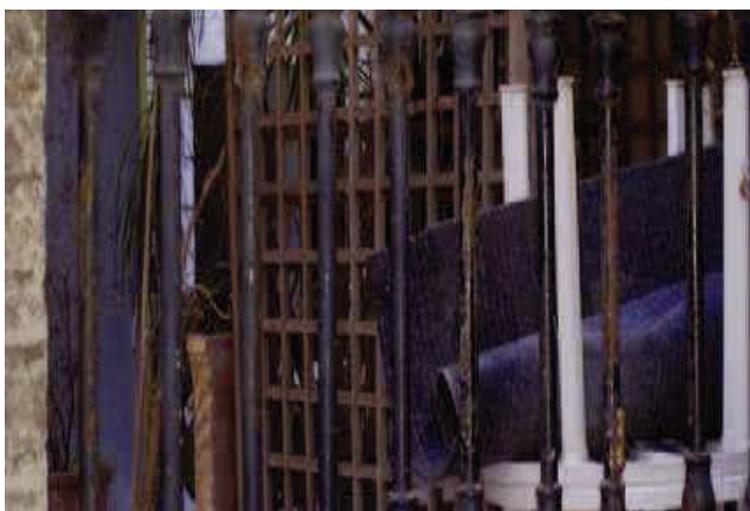
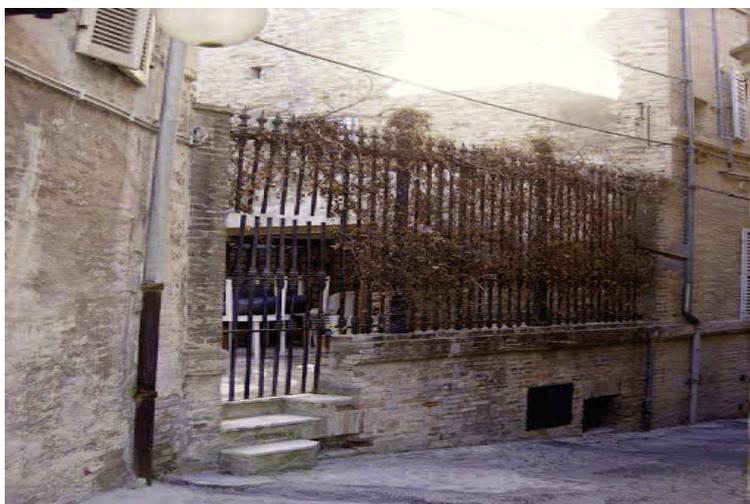
Fig.1 – Cancellata cortile Albergo ingresso Via T.Lauri

Cancellata in ferro con tracce di vernice nera. Composta da ferri tubolari intervallati con elementi fusiformi in acciaio e colonnine in ghisa.

Cancellata risalente probabilmente ai primi del novecento

La parte della cancellata che consentiva l'ingresso al cortile, è stata malamente modificata o forse è stata adattata nella veste attuale, perché proveniente da un altro luogo. Si consiglia l'adattamento a cancello della parte compromessa, riutilizzando i tubolari ed i puntali esistenti, opportunamente ricomposti. E' urgente la riverniciatura ed il consolidamento delle 2 colonnine intermedie, fortemente attaccate dalla ruggine.

obbligo di mantenimento e restauro.
