*Proposta di Piano di Recupero di iniziativa privata all’interno della perimetrazione Z4 – Vicolo Santa Croce, integrato con interventi ai sensi della L.R. n. 22 del 08 ott. 2009 (Piano Casa) e DGR 14.12.2010 n.28.
Borgo Santa Croce, Foglio 65 partt. 282-283-285-286-288.*

RELAZIONE TECNICA ILLUSTRATIVA

1. Generalità

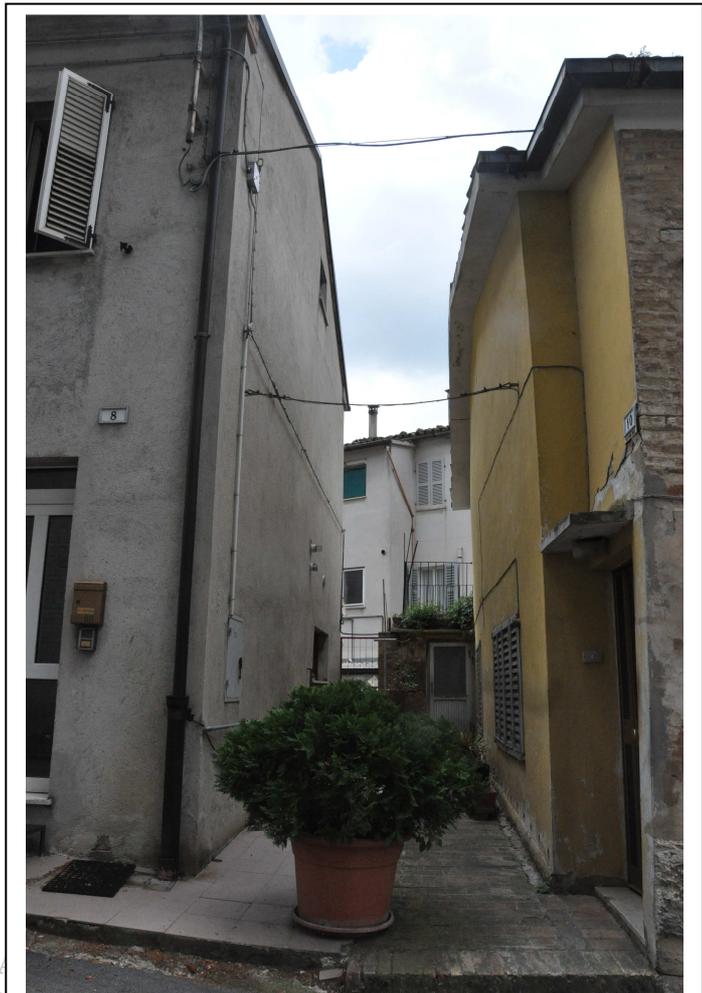
Foto n.3: fronte proprietà Zippilli: sistemato ma da tinteggiare

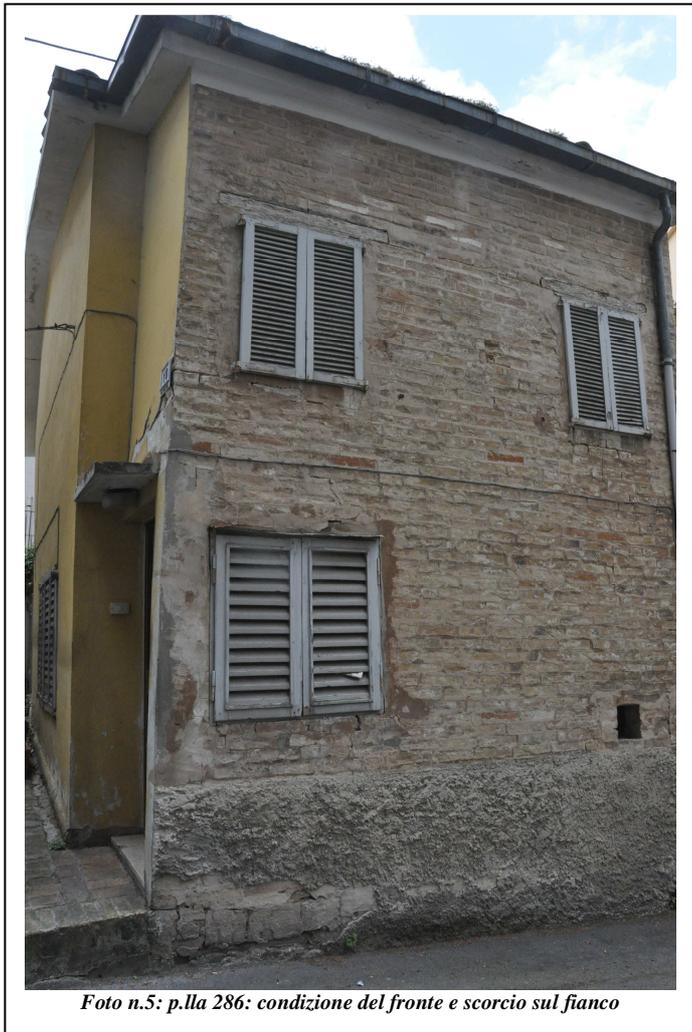
Foto n.4: vicolo tra le p.lle 286 e 288

4.c) Infatti, di tutta la via l'unica "assenza" sul fronte continuo della via è rappresentata proprio dallo spazio tra le p.lle 286 e 288: questo che diviene un vuoto stretto e lungo, che seppur esistente non consente un'adeguata illuminazione ed una funzionale aerazione dei locali che vi si affacciano.

Non a caso, al piano primo i fronti sono interamente ciechi, al piano terra entrambe le finestre (della 286 e della 288) sono fatte in modo da sostanzialmente non essere utilizzate.

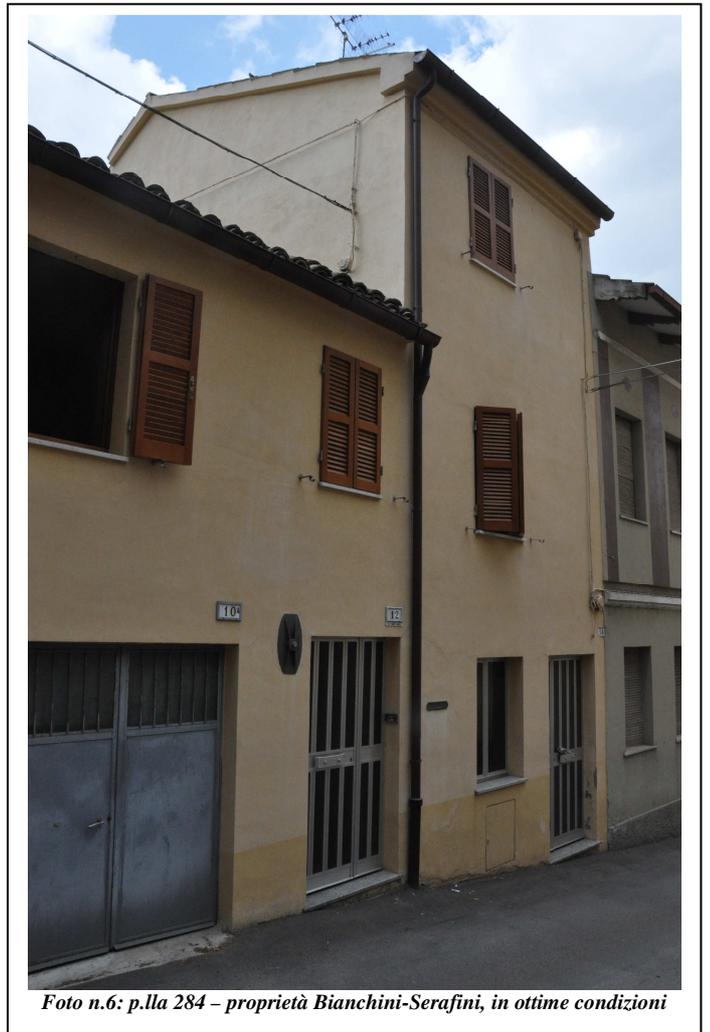
Foto n.5: p.lla 286: condizione del fronte e scorcio sul fianco

La particella n.286, al centro del Piano di Recupero proposto, è quella che presenta i maggiori problemi.

Tutto vetusto, irrecuperabile, un simile quadro si associa alle lesioni passanti sul prospetto lato monte (nord-ovest, lato proprietà Zippilli), alla povertà delle strutture orizzontali in particolare del solaio di piano primo, alle finiture anche esterne ormai per lo più instabili e consumate.

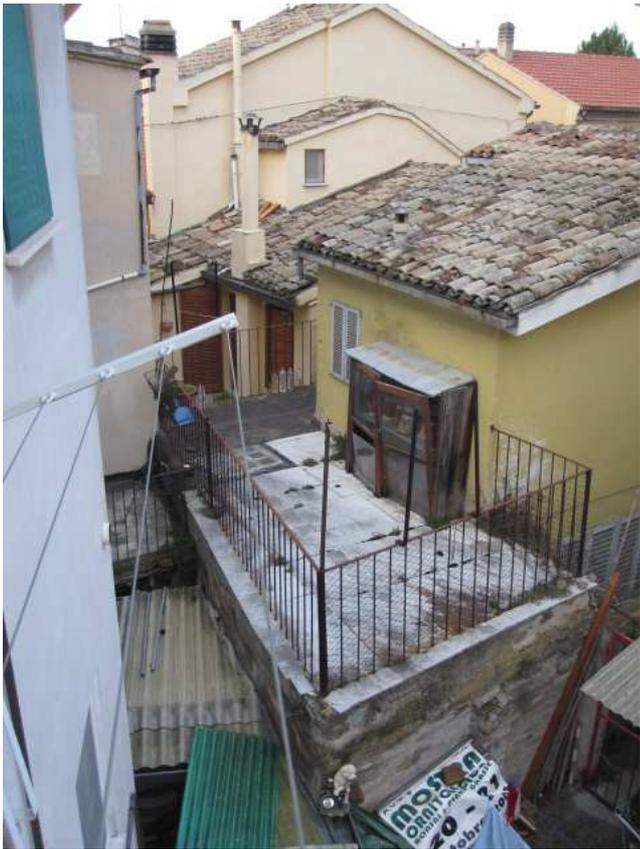
Foto n.10: dettaglio zona di collegamento p.lle 286/285/283

Infatti, proprio la zona di confine tra queste tre particelle è quella più degradata, difficile da risolvere e, soprattutto, da migliorare.

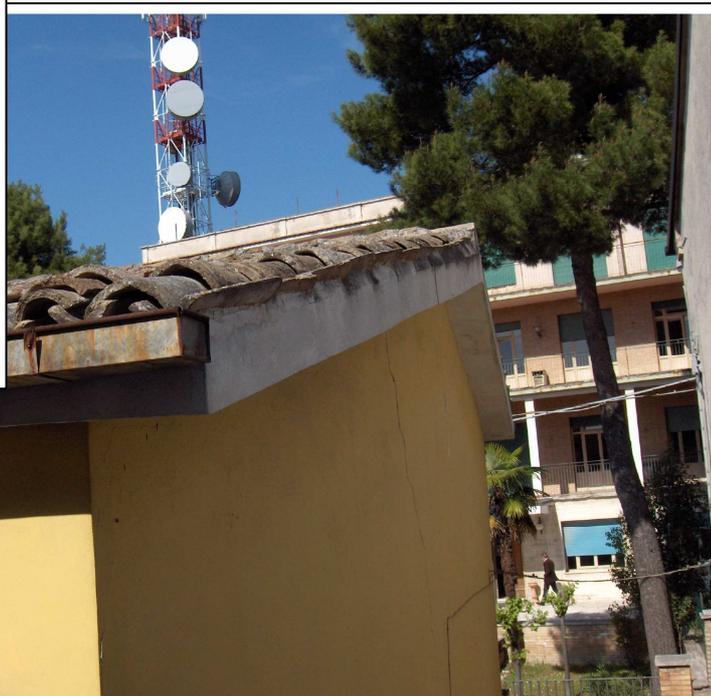
Foto n.14: dettaglio cedimenti per la p.lla 286

Danneggiata dal sisma 1997 e mai successivamente recuperata e consolidata dal punto di vista statico, è un'abitazione di modeste dimensioni la cui epoca costruttiva non è conosciuta.

4.d) L'altro intervento di rilievo all'interno della proposta è la demolizione e ricostruzione della p.lla 286. Come descritto ai punti precedenti, il fabbricato esistente si presenta, oltre che vetusto, danneggiato strutturalmente anche dal sisma 1997 (in seguito al quale non è mai stato riparato e/o consolidato) nonché povero nelle strutture anche non lesionate ed irrecuperabile sotto il profilo delle finiture interne.

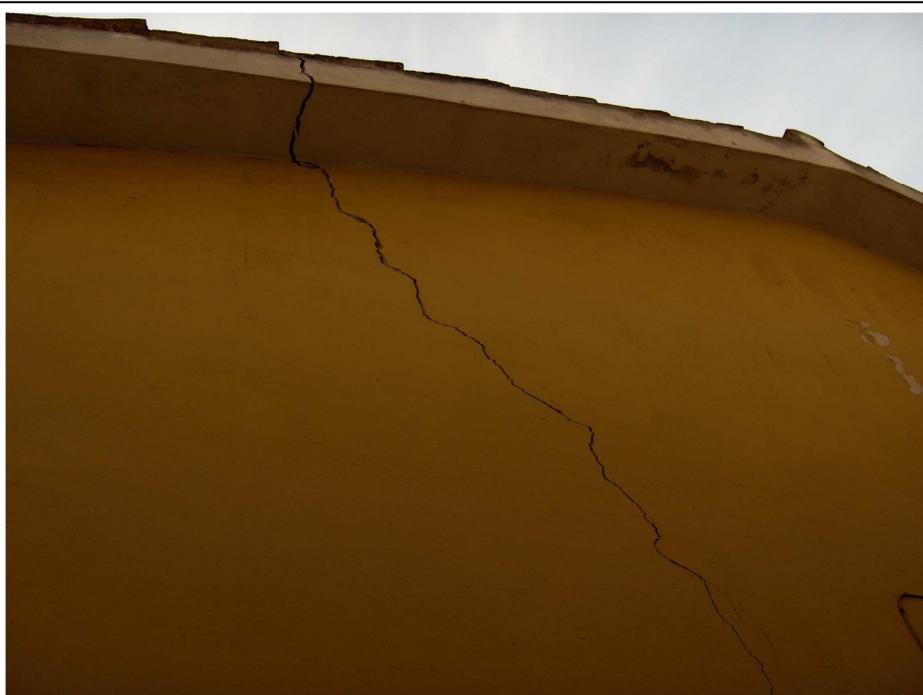
Foto n.15: dettaglio lesioni p.lla 286

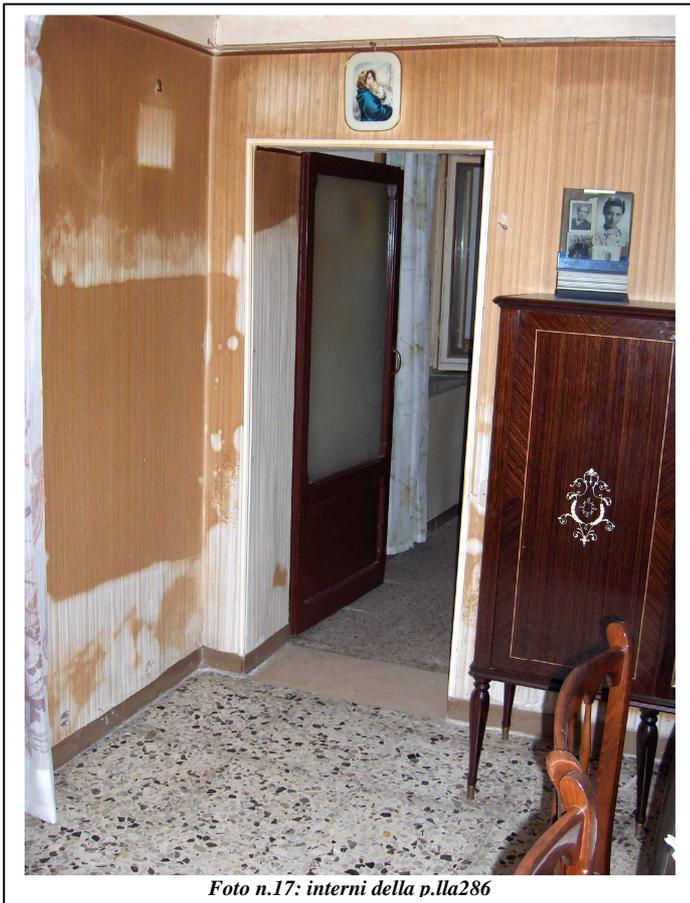
Foto n.16: dettaglio lesioni p.lla 286

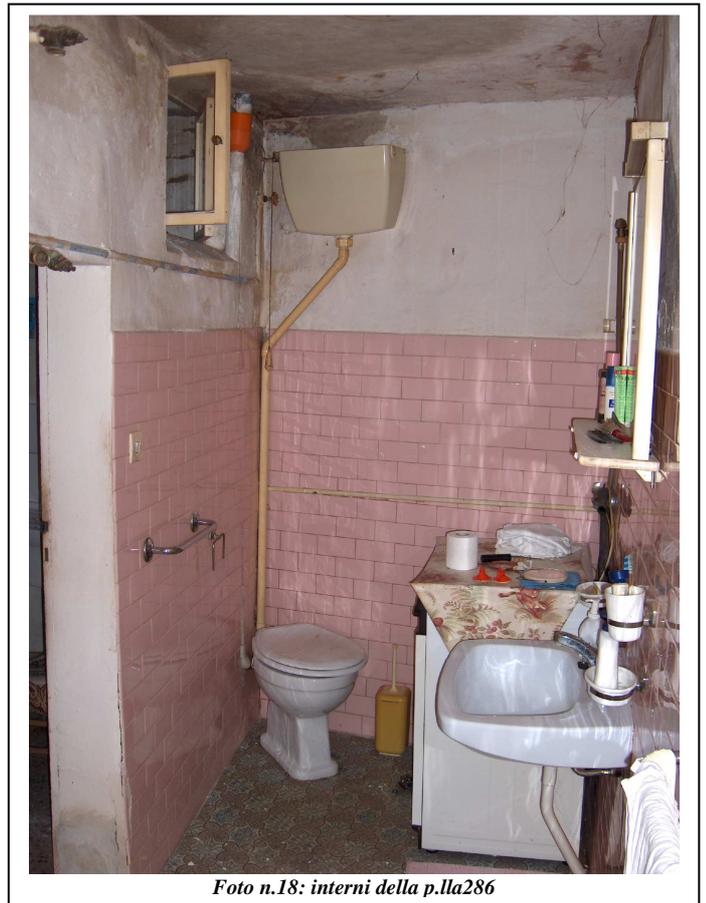
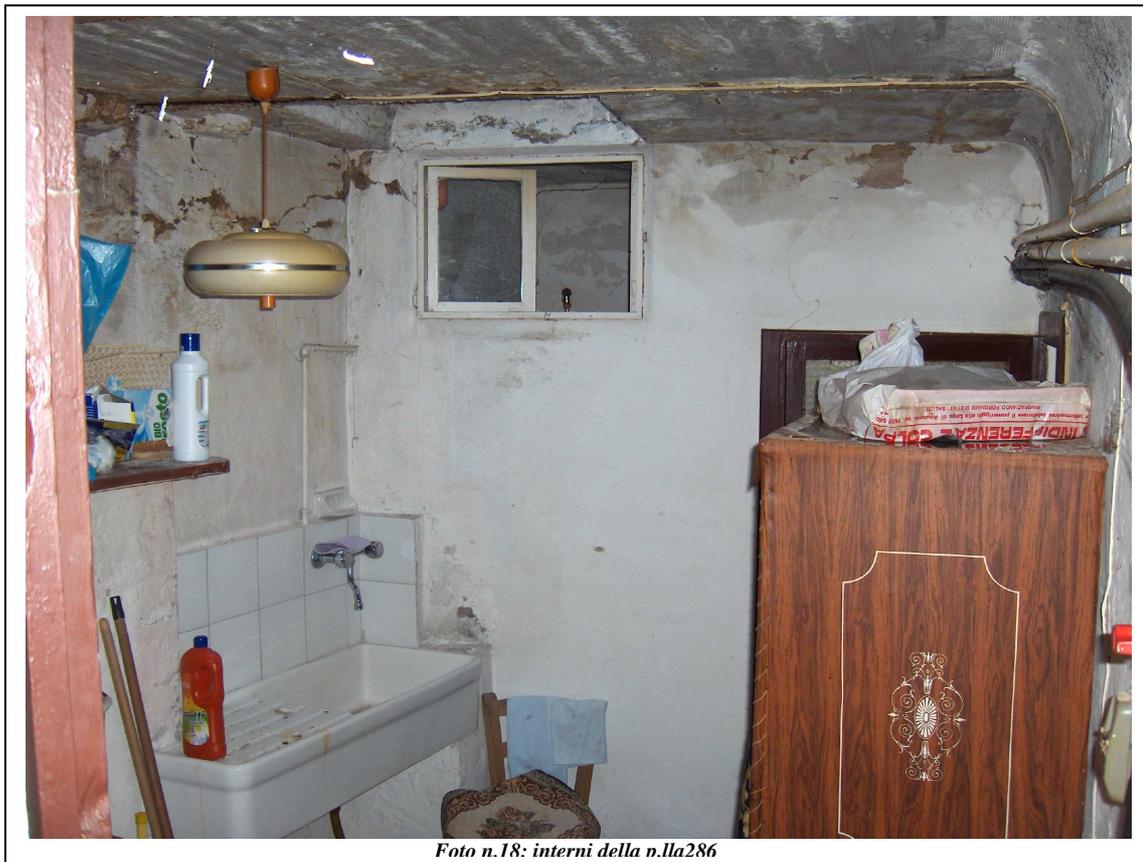
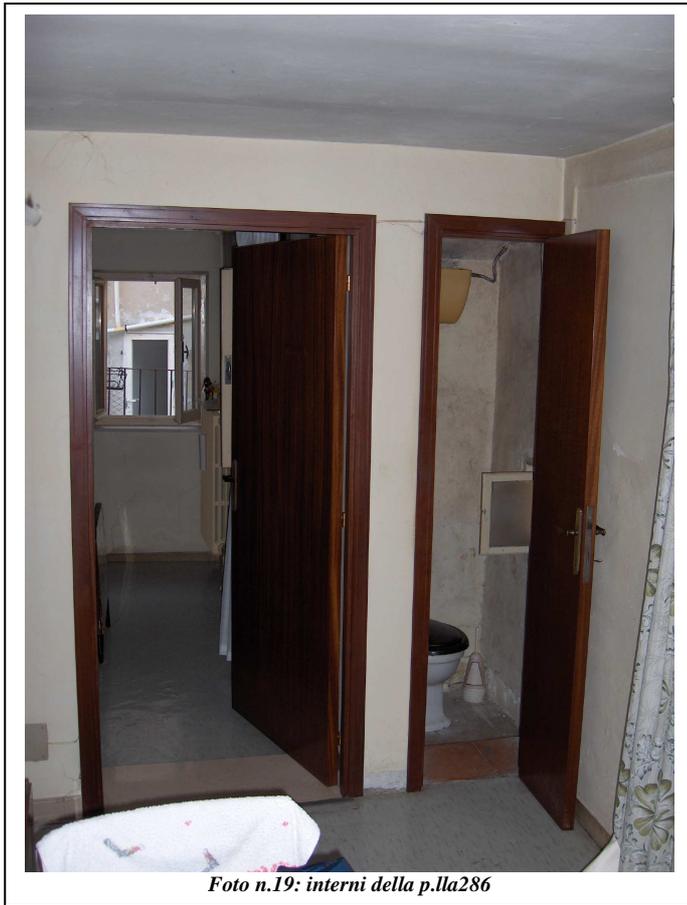
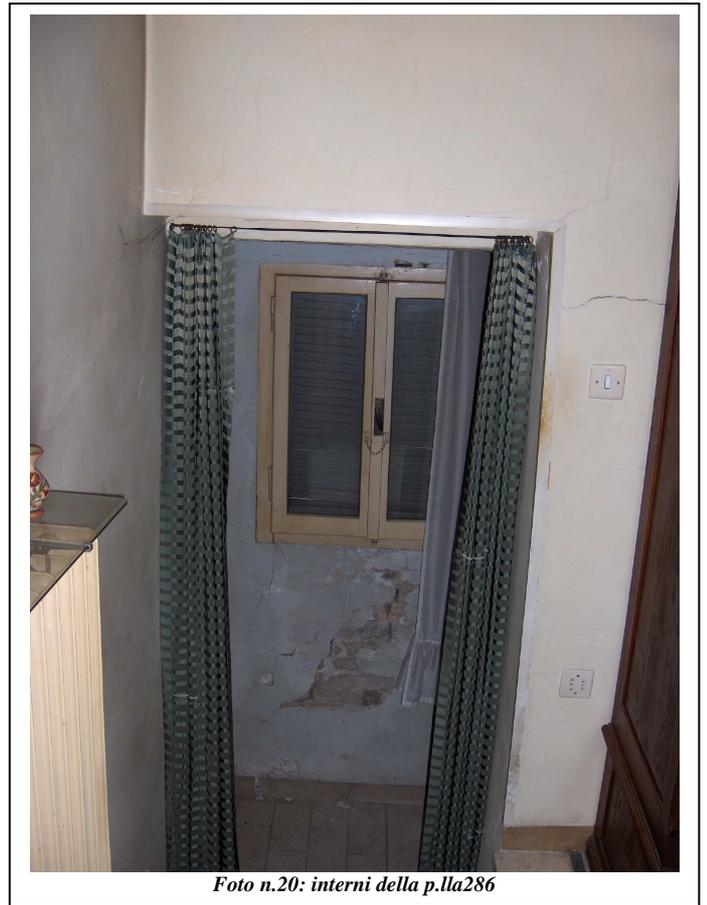
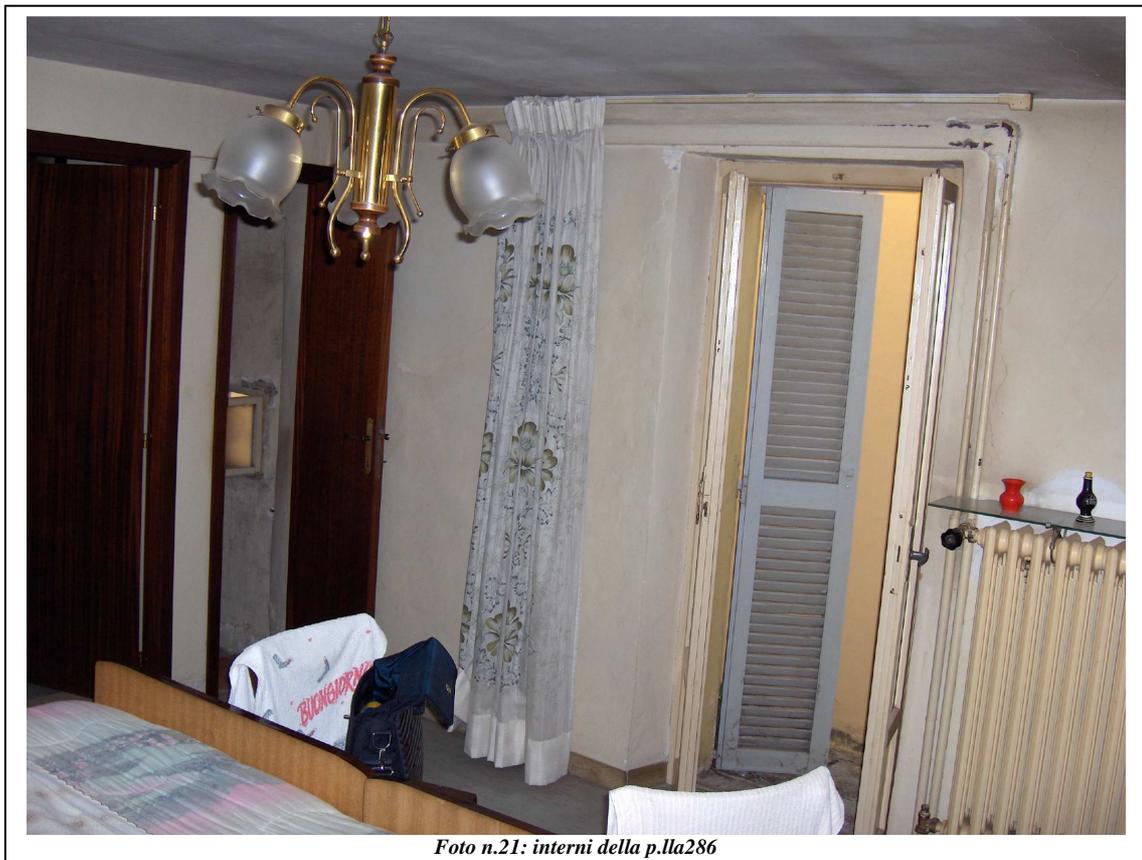
Foto n.17: interni della p.lla286

Foto n.18: interni della p.lla286

Foto n.18: interni della n.la286

Foto n.19: interni della p.lla286

Foto n.20: interni della p.lla286

Foto n.21: interni della p.lla286

Anche per questo, le altezze interne sono particolarmente contenute, raggiungendo i 2.20 m scarsi appena al piano terra, analoga anche se non così insufficiente al piano primo.

Internamente le condizioni di manutenzione sono pessime.
